**Wie ein alter seltener Ford Cosworth
2 Liter Motor wieder zu neuem Leben erweckt wurde...**

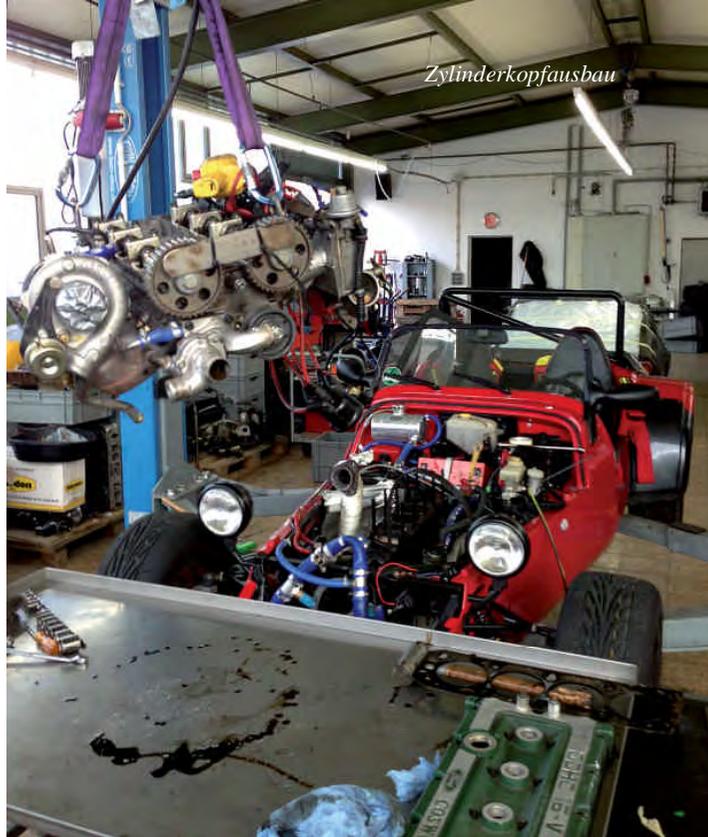
Zylinderkopfausbau

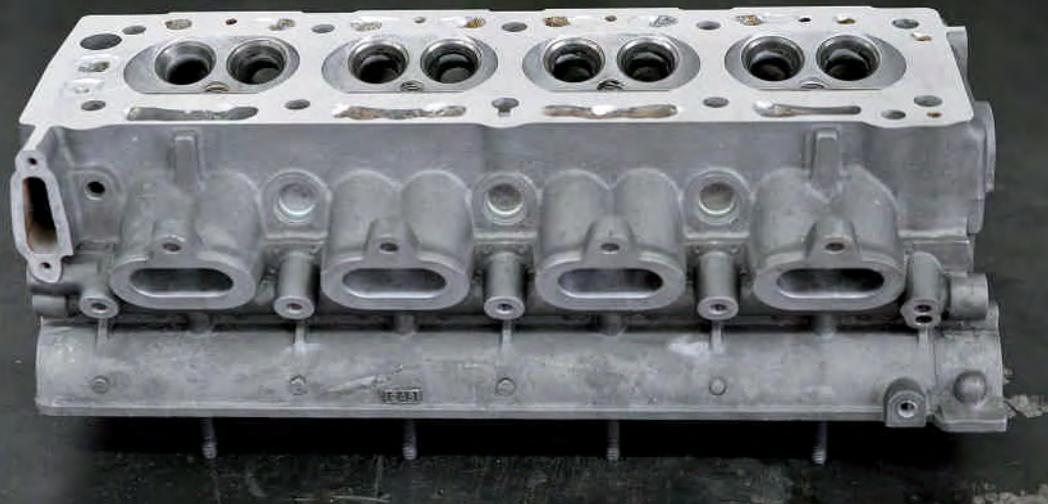
Karies am Zylinderkopf

Der Cosworthmotor hat einen Aluminiumzylinderkopf. Nimmt man das falsche Frostschutzmittel, greift dies das Aluminium an. So hatte einer der zahlreichen Vorbesitzer des Fahrzeugs dieses ganz offensichtlich mit dem falschen Frostschutzmittel versehen, so dass der Kopf Karies hatte.

Es gab neben den serienmäßigen Öffnungen starke zusätzliche Löcher, die irgendwie beseitigt werden mussten. Da neue Zylinderköpfe für diesen Motor kaum problemlos am Markt erhältlich sind, haben wir uns entschlossen, die Löcher per WIG (Wolfram Inert Gas) Schweißtechnik wieder zu verschließen. Da anhand des sich gebotenen Bildes ersichtlich war, dass die Zylinderkopfdichtung schon einmal stümperhaft ersetzt wurde, musste der Kopf nachbearbeitet und absolut plan und im richtigen Winkel und vor allem gera-

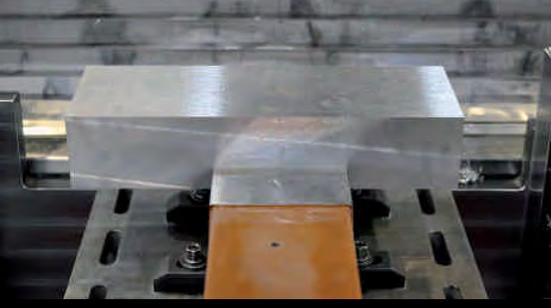
Herstellung der Honbrille:
Das ursprüngliche Werkstück

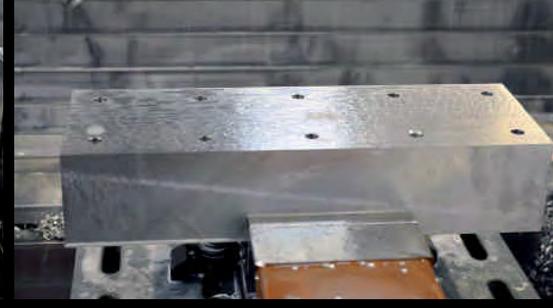
Bohren der Löcher für die
Zylinderkopfschrauben

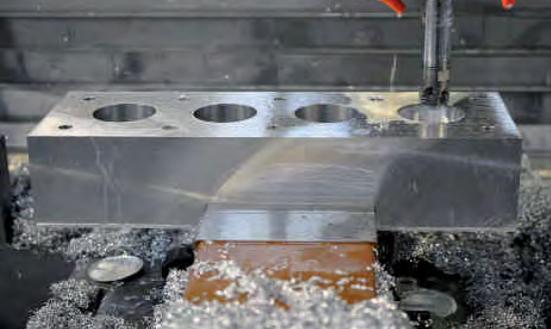
Fräsen der Zylinderlaufbahnen

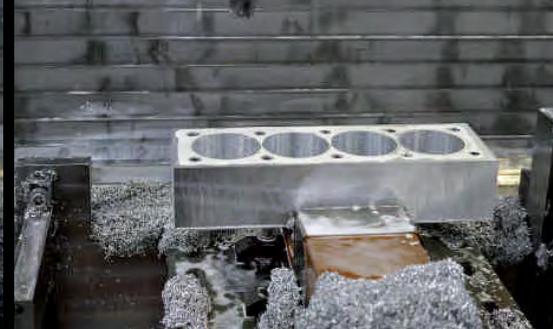
Die fertige Honbrille

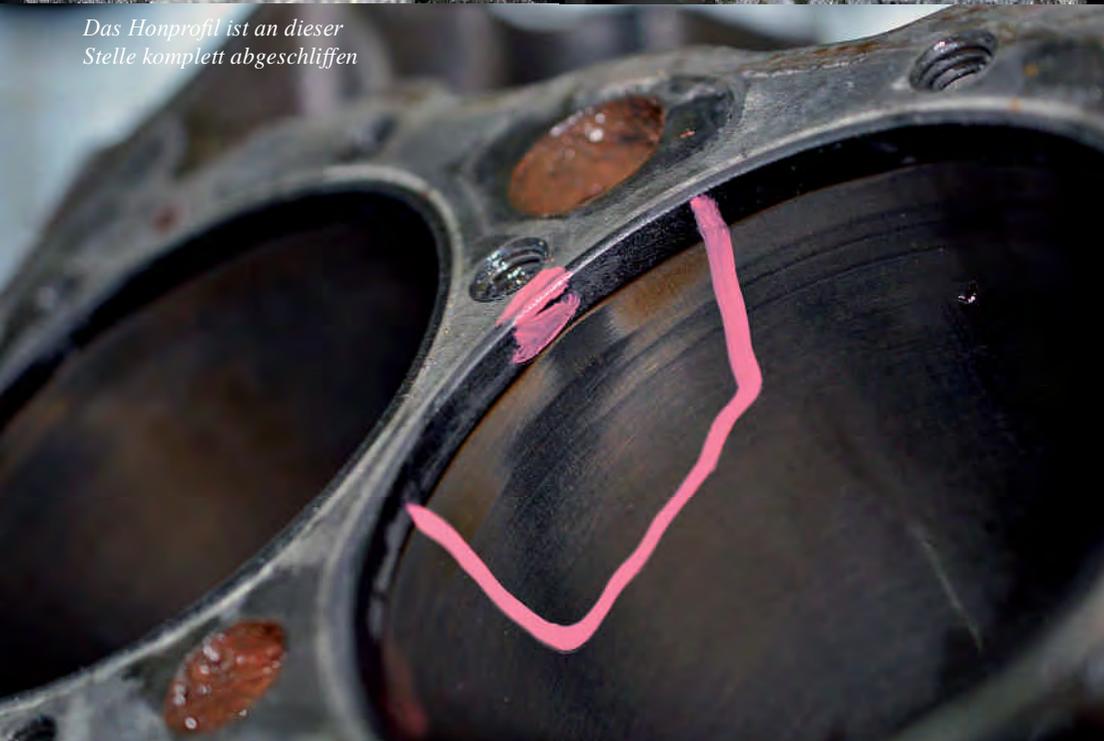
Das Honprofil ist an dieser
Stelle komplett abgeschliffen

derbearbeitung das Bild auf den Seiten 8/9. Ausgehend von der markierten Gewindebohrung der Kopfschraube kann man einen dunklen Fleck erkennen. Hier verläuft die Verspannung bei

angezogenen Kopschrauben. Das eh schon minderwertige Honprofil ist dort gänzlich weg, weil eine Art

„Beule“ im Zylinder entstanden ist. Auch das Honprofil ist maßgebend, ob die Kolben und insbeson-

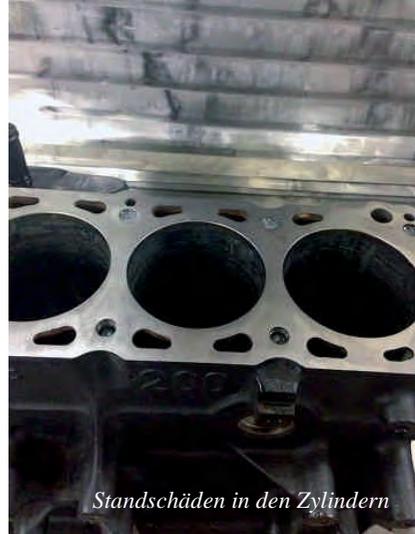
Standsschäden in den Zylindern

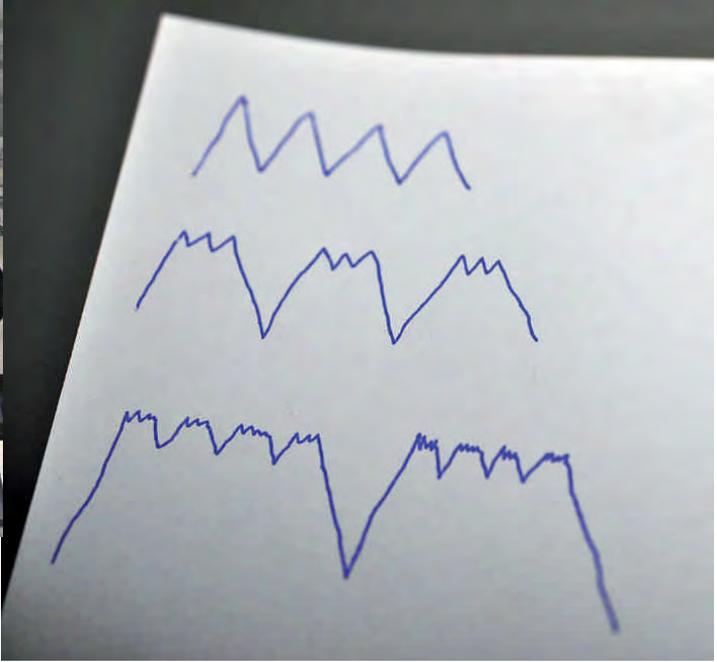
Zuerst die Grundrautiefe, darauf ein Plateau und auf diesem Plateau das Plateu finisch Also kurz ein Honbild auf Honbild auf Honbild

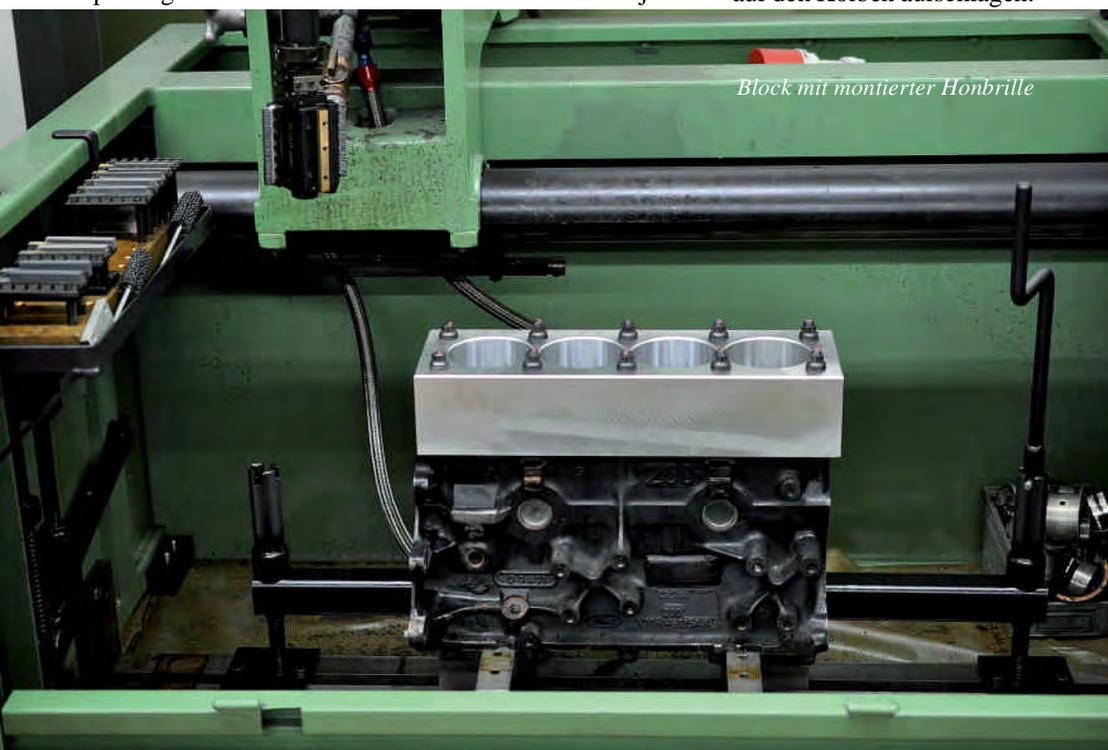
Block mit montierter Honbrille

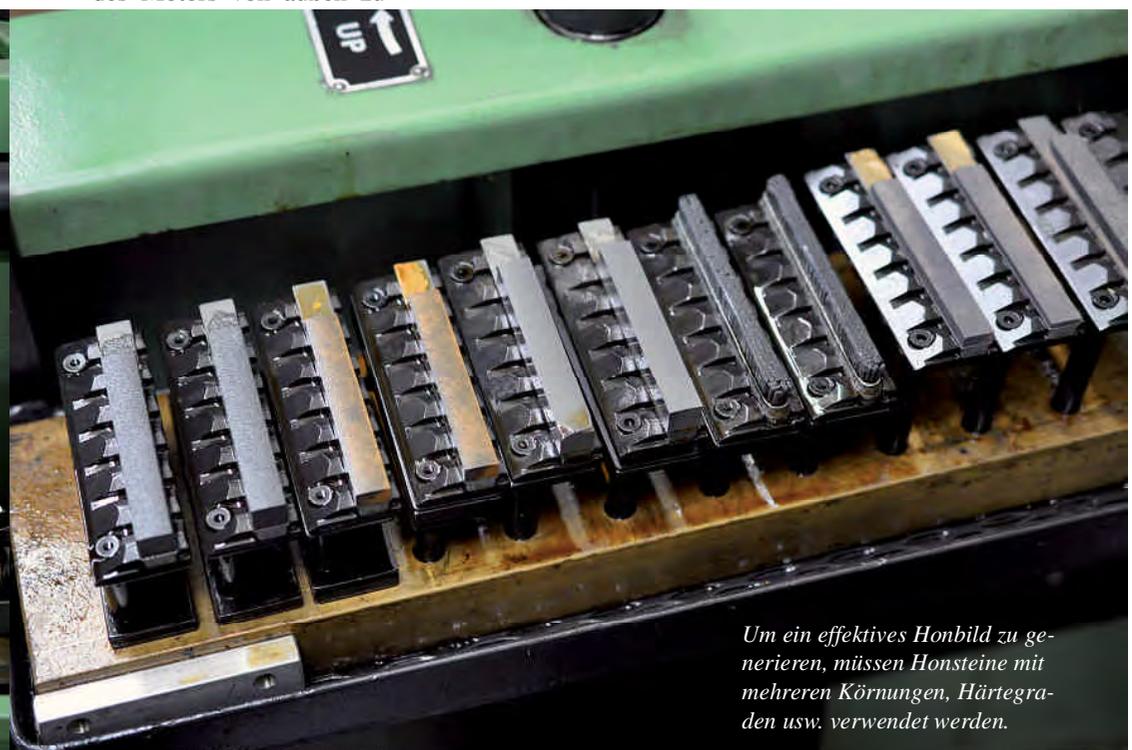
Um ein effektives Honbild zu generieren, müssen Honsteine mit mehreren Körnungen, Härtegraden usw. verwendet werden.

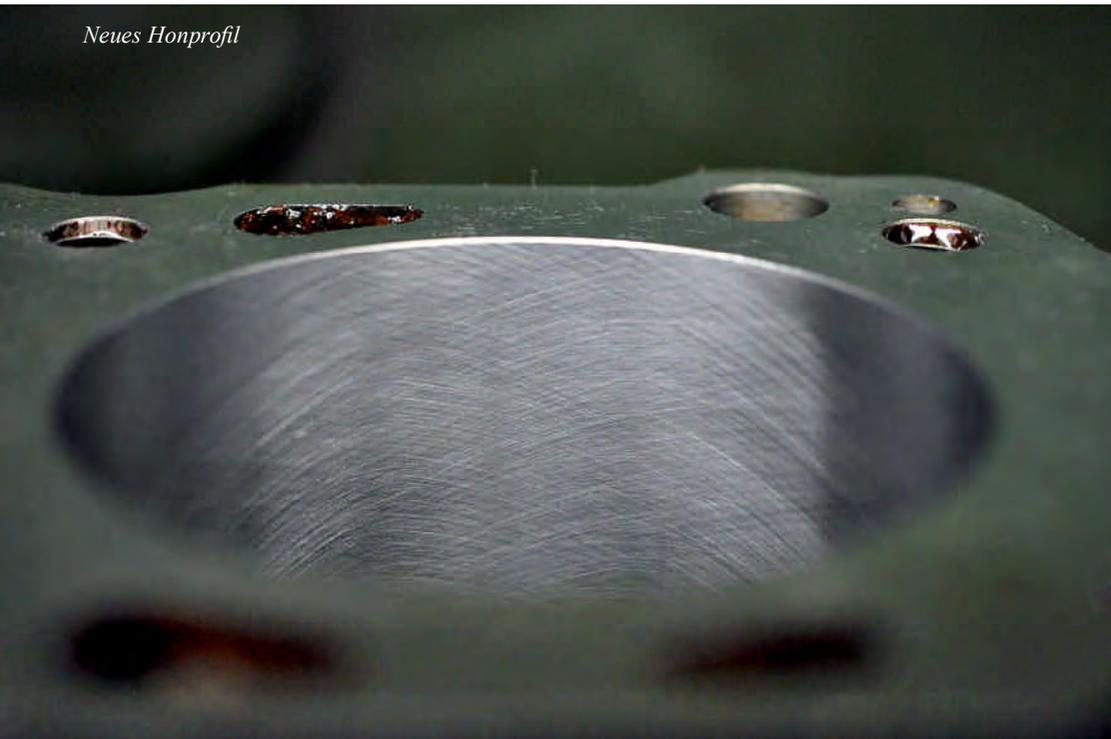
Neues Honprofil

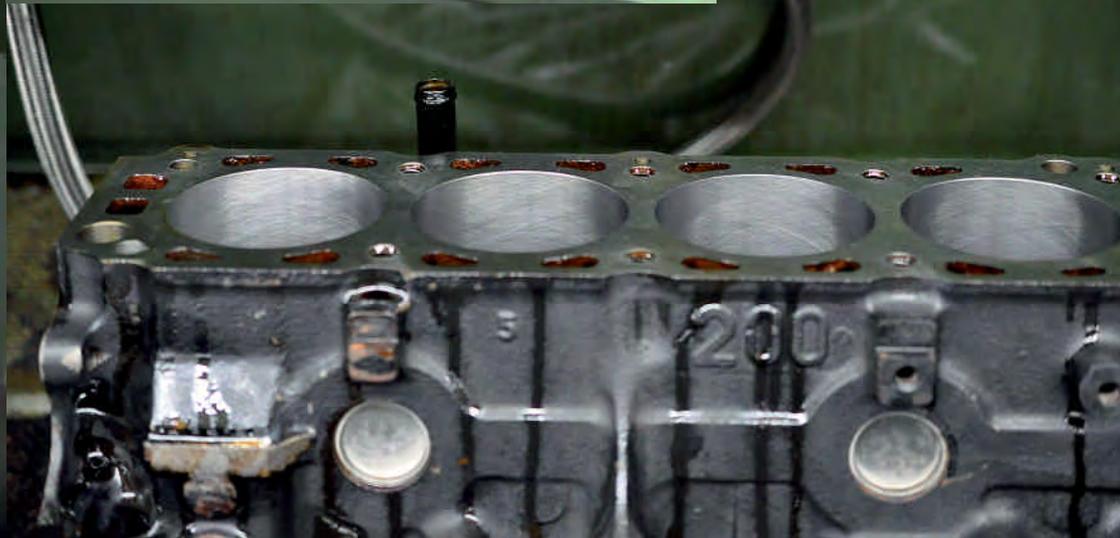
Honen der Zylinderlaufbahnen

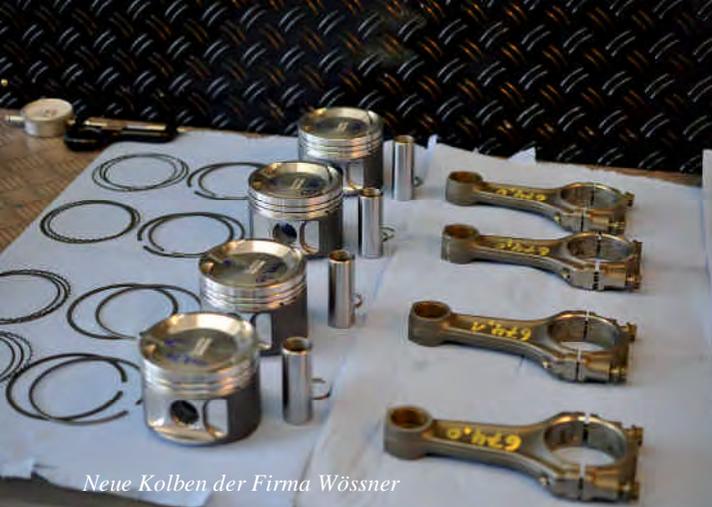
Neue Kolben der Firma Wössner

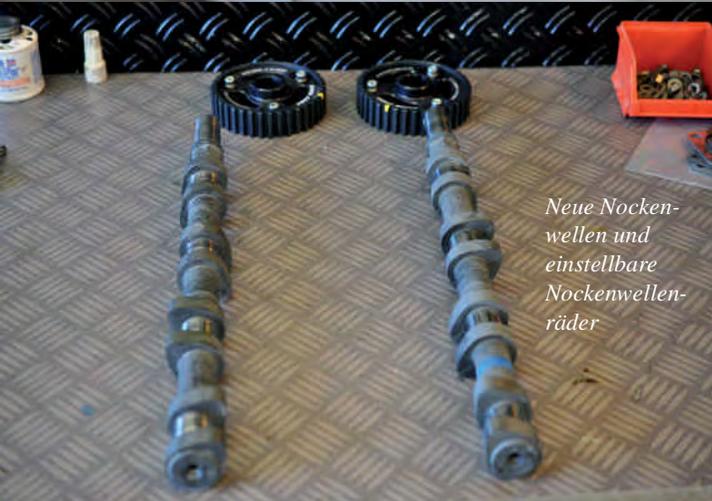
Neue Nockenwellen und einstellbare Nockenwellenräder

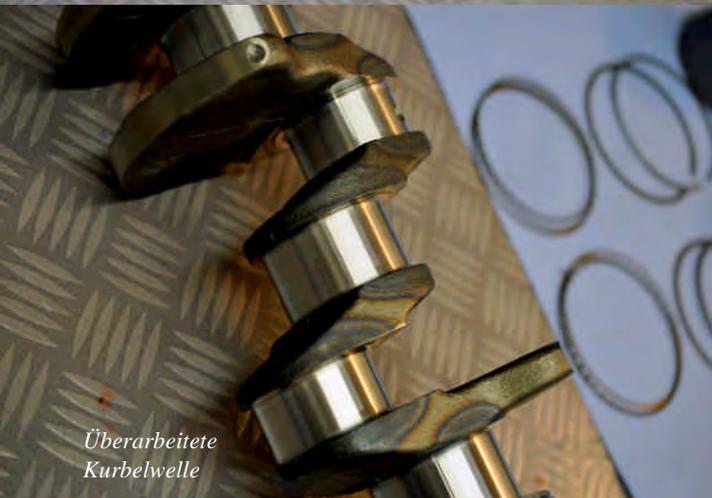
Überarbeitete Kurbelwelle

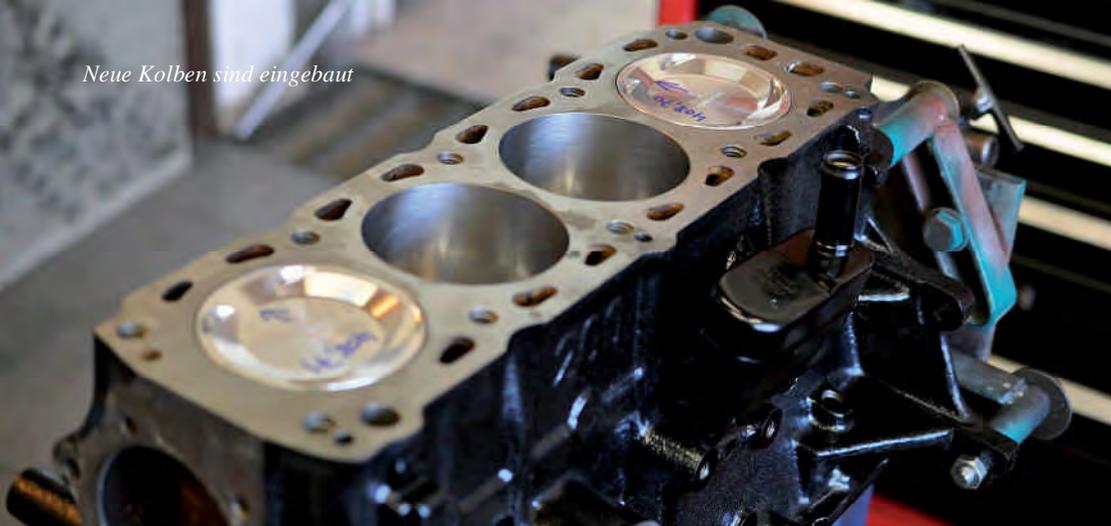
Neue Kolben sind eingebaut

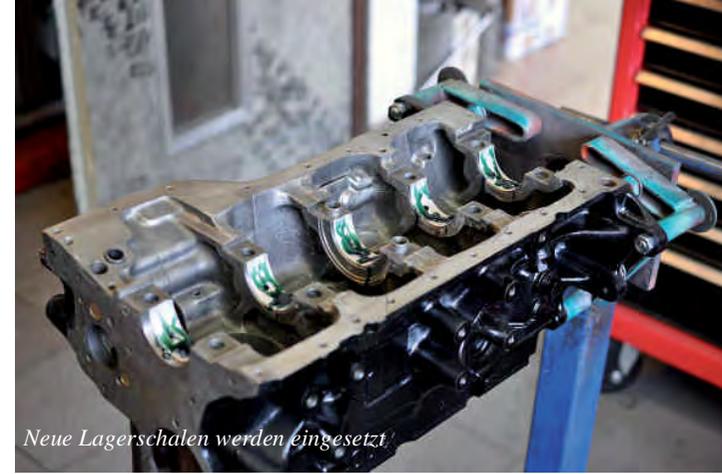
Neue Lagerschalen werden eingesetzt

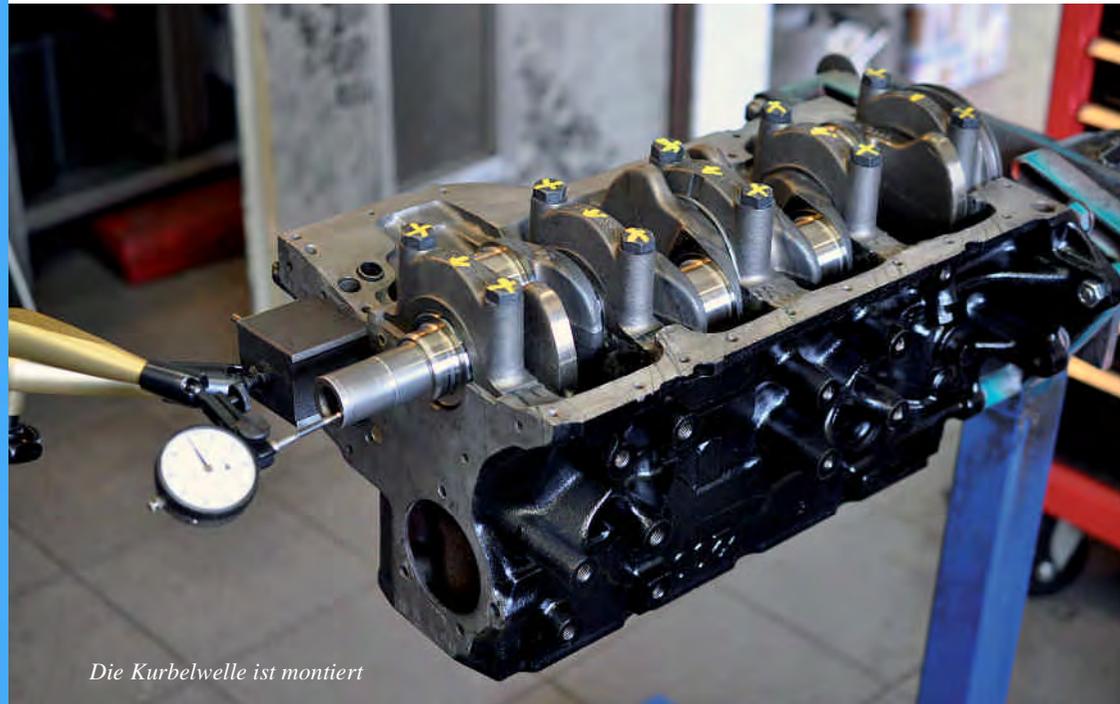
Die Kurbelwelle ist montiert

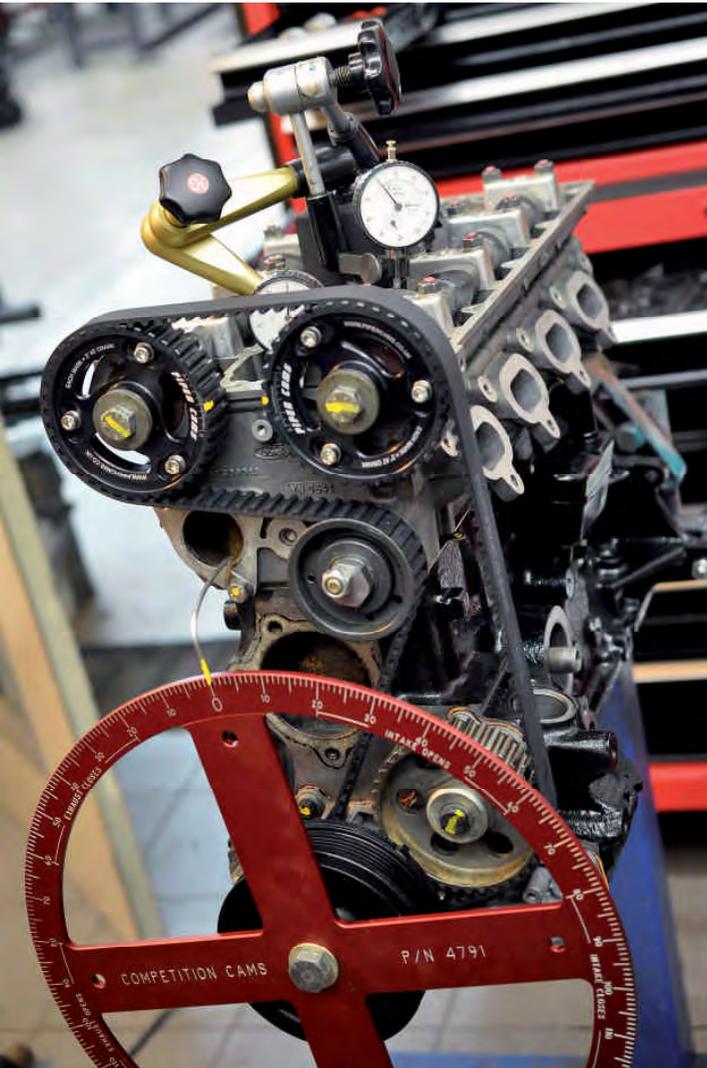
Das sogenannte „Cam degeeing“, Vermessen der Nockenwelle. Nachmessen mit möglichst grossem Degree Wheel. Nachstellen der Abweichungen zum Sollwert über die einstellbaren Nockenräder.

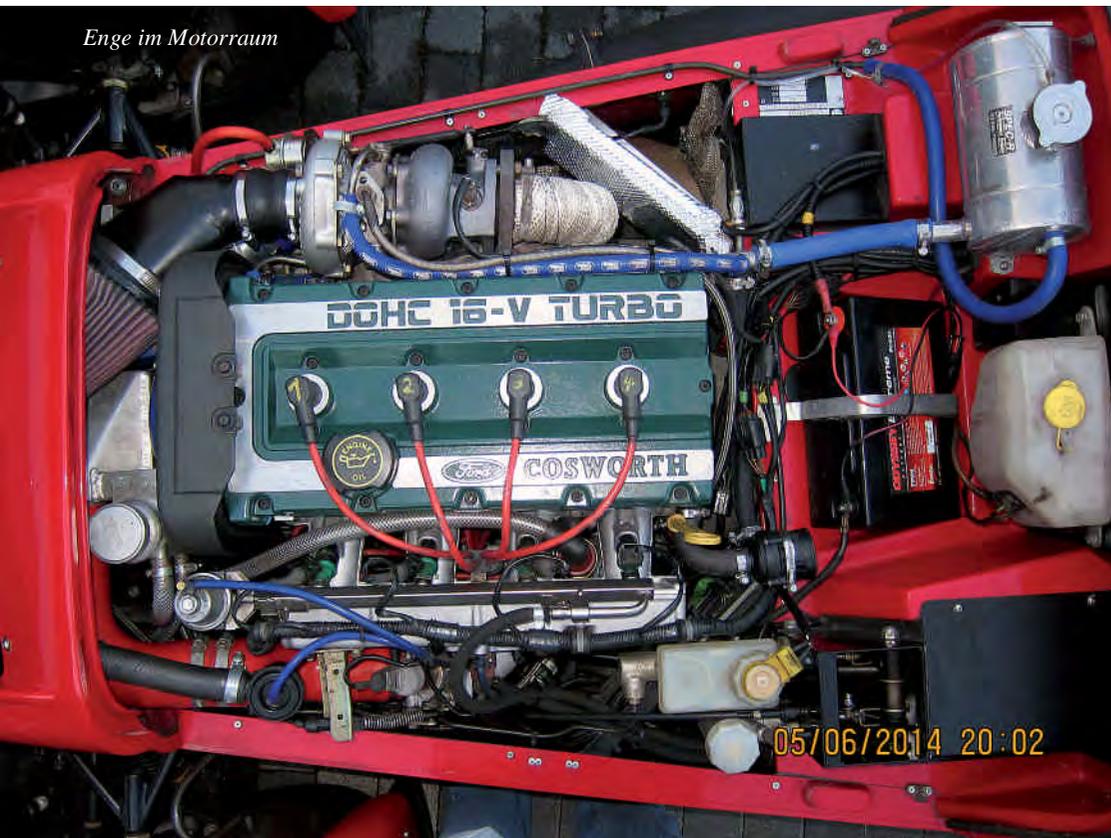
Enge im Motorraum

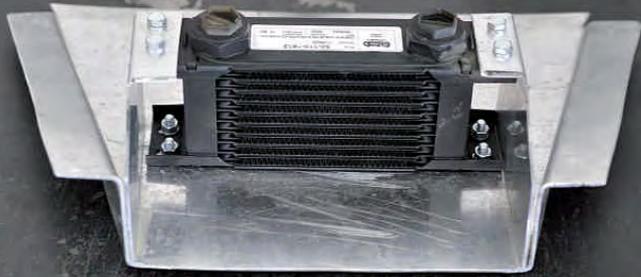
Zusätzlicher Ölkühler

wir auch gleich noch einen kleinen Ölkühler aus dem Rennsortiment verbaut. Dieser hatte gerade noch Platz im Motorraum. Er wird ebenso von unten mittels eines extra hierfür gefertigten Alugehäuses mit Luftleitblechen angeblasen, was zu einer zusätzlichen Kühlung führt. Auch hier sind wir mit dem Ergebnis sehr zufrieden. Es dauert jetzt zwar etwas länger, bis die korrekte Öltemperatur erreicht wird, wenn man nach dem Kaltstart auf Landstraßentempo geht und damit die Luftkühlung nutzt. Die Temperatur

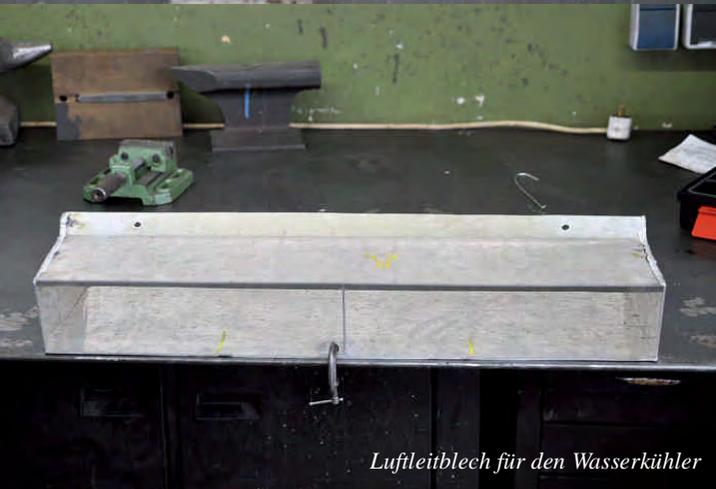
Lufteleitblech für den Wasserkühler

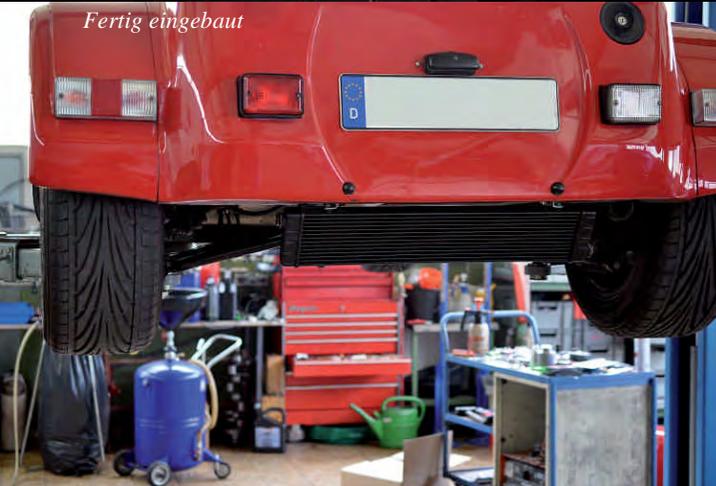
Fertig eingebaut
