**Wie ein alter seltener Ford Cosworth
2 Liter Motor wieder zu neuem Leben erweckt wurde...**

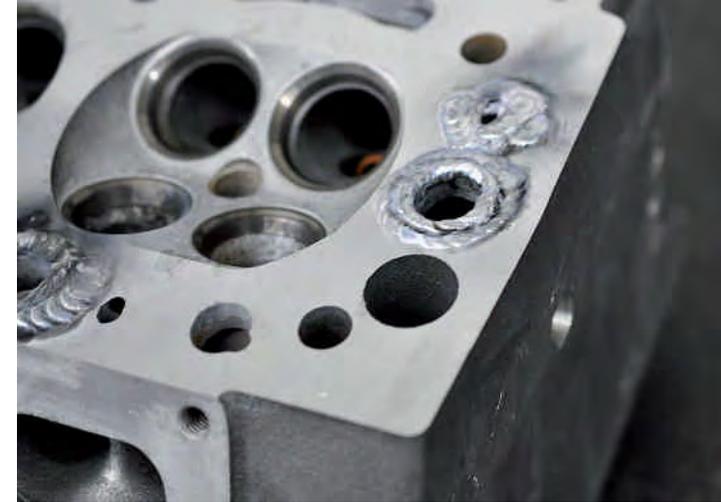
Der Cosworthmotor hat einen Aluminiumzylinderkopf. Nimmt man das falsche Frostschutzmittel, greift dies das Aluminium an. So hatte einer der zahlreichen Vorbesitzer des Fahrzeugs dieses ganz offensichtlich mit dem falschen Frostschutzmittel versehen, so dass der Kopf Karies hatte.

Es gab neben den serienmäßigen Öffnungen starke zusätzliche Löcher, die irgendwie beseitigt werden mussten. Da neue Zylinderköpfe für diesen Motor kaum problemlos am Markt erhältlich sind, haben wir uns entschlossen, die Löcher per WIG (Wolfram Inert Gas) Schweißtechnik wieder zu verschließen. Da anhand des sich gebotenen Bildes ersichtlich war, dass die Zylinderkopfdichtung schon einmal stümperhaft ersetzt wurde, musste der Kopf nachbearbeitet und absolut plan und im richtigen Winkel und vor allem gera-

de geschliffen werden. Natürlich erst nachdem die Karieslöcher vom falschen Frostschutzmittel verschweißt waren. Jetzt sah der Kopf wieder aus wie neu.

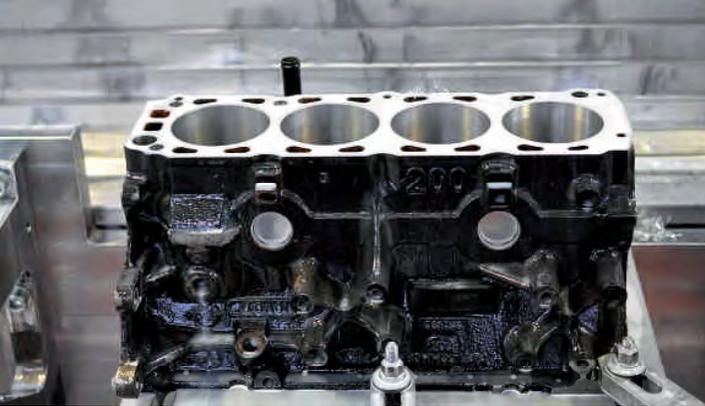
Schließlich haben wir nach der Abnahme des Kopfes auch feststellen müssen, dass ein Kolben bereits einen Einschlag auf dem Kolbendach hatte. Derartige Schäden kommen dann zustande, wenn der Motor überdreht wird und Ventile auf den Kolben aufschlagen.
